Expérimentation sur l'Ailante le long des voies ferrées

Claude DUMAS
Armand DEMONET

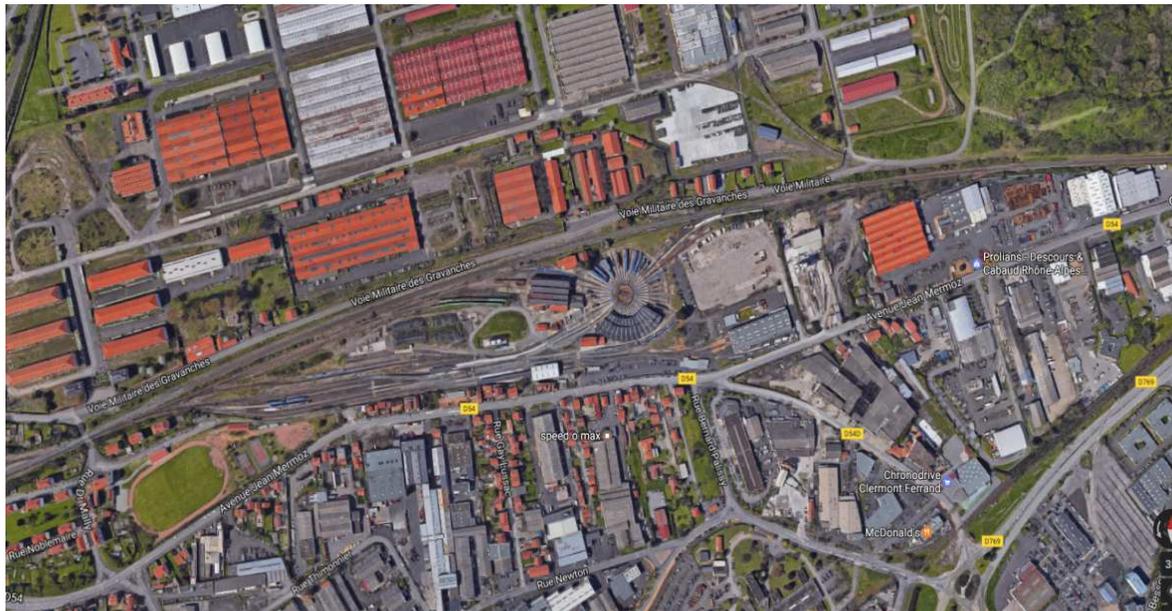
⇒ ZONAGE

Superficie totale

+8916 m²

+Divisés en 4 zones

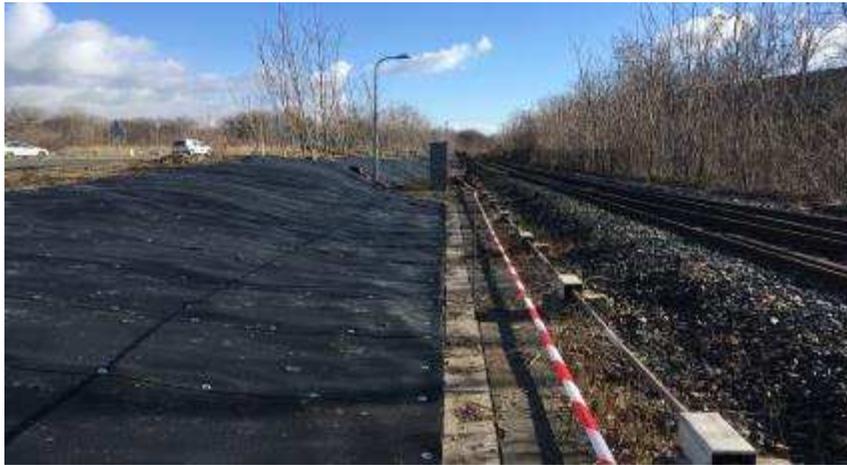
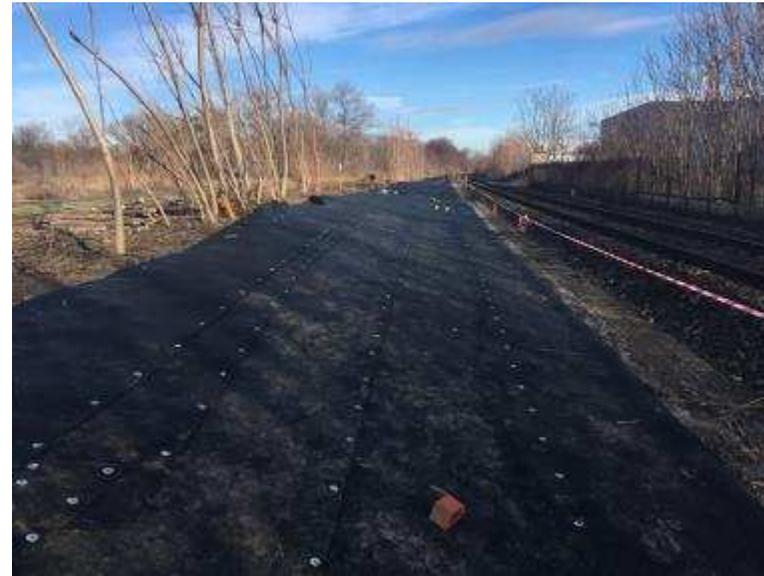
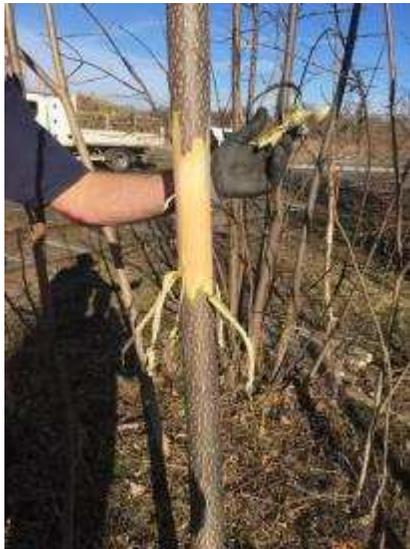
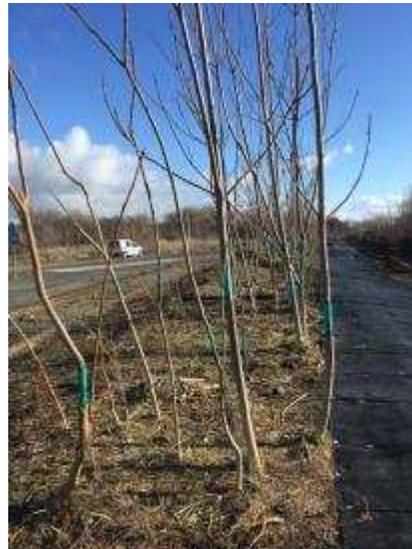
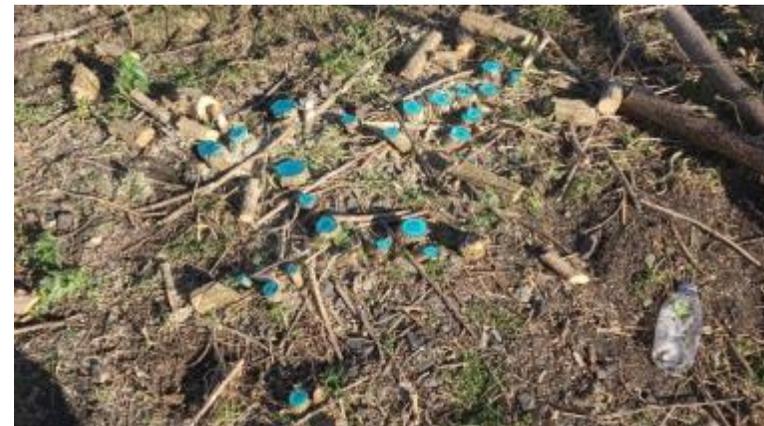
ZONE 1 : BÂCHAGE ET ÉCORÇAGE (FÉVRIER 2018)
ZONE 2 : DÉVITALISATION CHIMIQUE (FÉVRIER 2018)

- ⇒ BÂCHAGE EFFICACE CONTRE L'AILANTE
- ⇒ FIXER LA BÂCHE SUR LES OUVRAGES
- ⇒ ECORÇAGE EFFICACE, CEPENDANT TRAITEMENT À TESTER DE NOUVEAU EN LAISSANT 10% D'ÉCORCE ET EN LE RÉALISANT AU COLLET
- ⇒ DÉVITALISATION DES SOUCHES : 40% DES SOUCHES MORTES
- ⇒ DESSOUCHAGE FAUSSÉ PAR LES AUTRES TRAITEMENTS – A ESSAYER DE NOUVEAU
- ⇒ ROGNAGE NON RECOMMANDÉ SUR L'AILANTE
- ⇒ APPARITION DE NOUVELLES ESPÈCES (RAISIN D'AMÉRIQUE)
- ⇒ LUTTE INTÉGRÉE AVEC TRAITEMENT CHIMIQUE

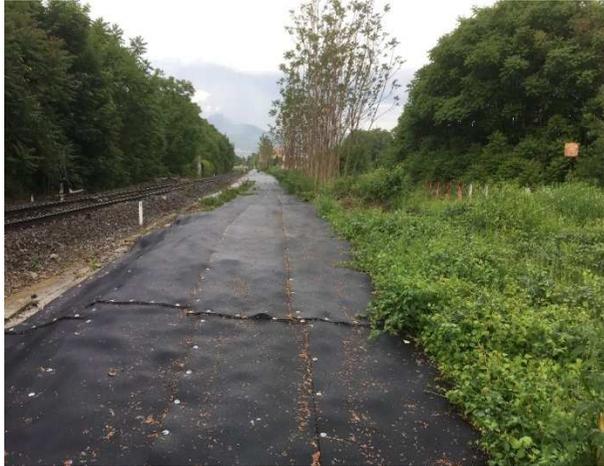
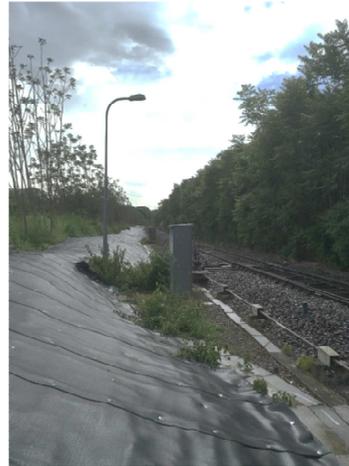
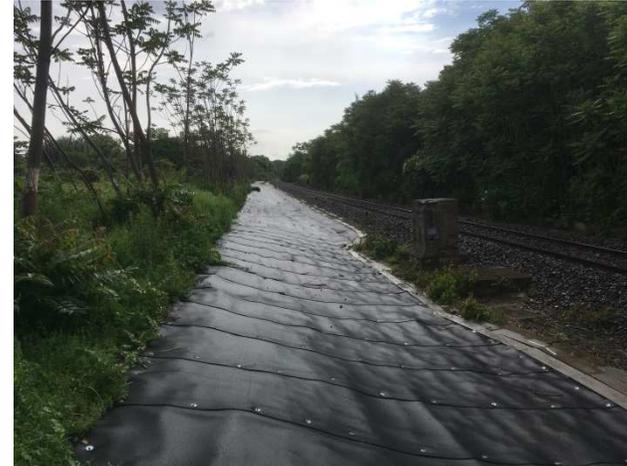
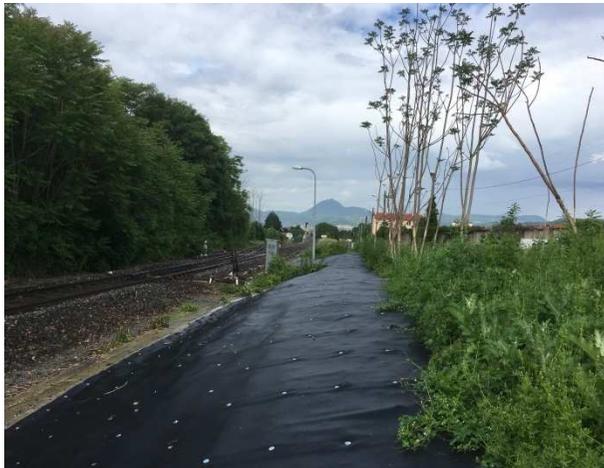
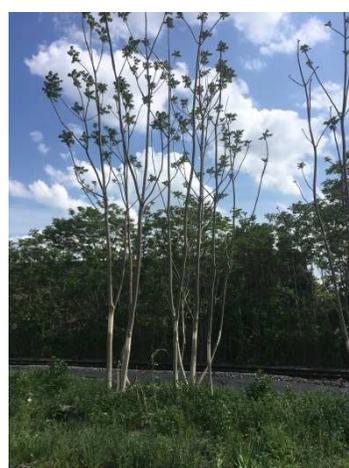
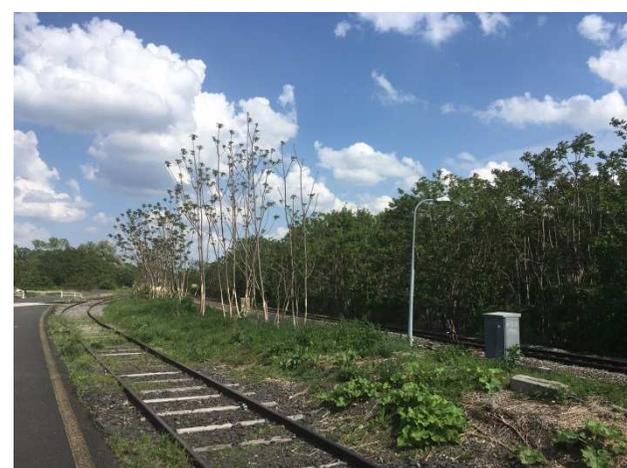
ZONE 1 : BÂCHAGE ET ECORÇAGE (JUN 2018)

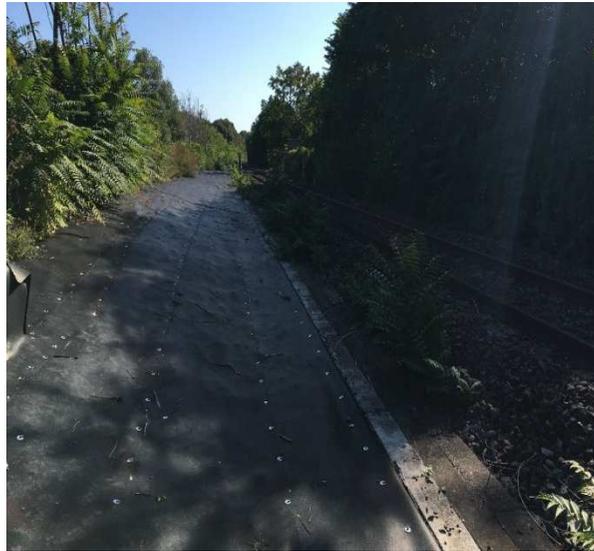
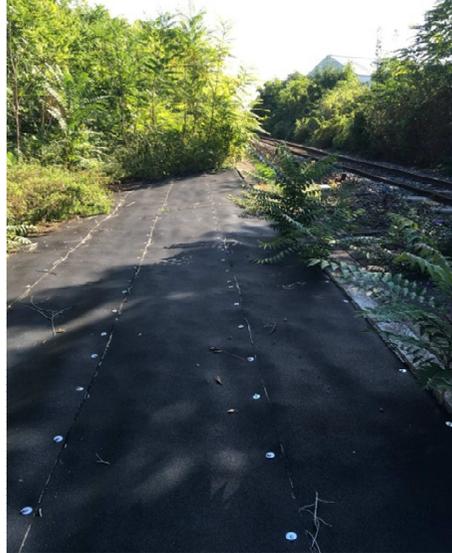
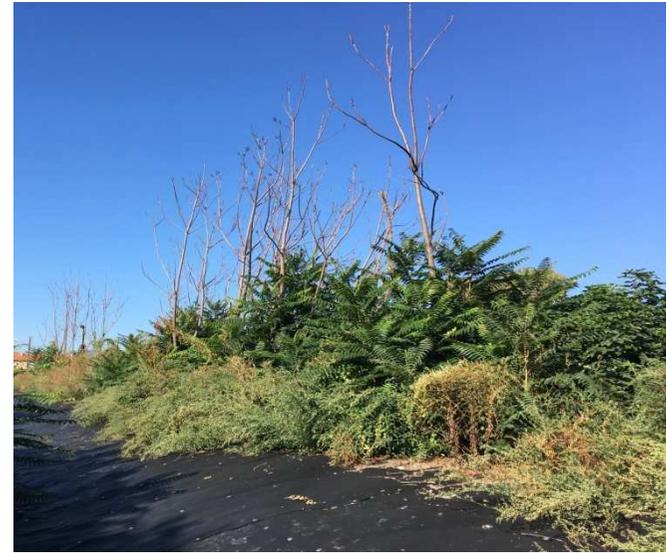
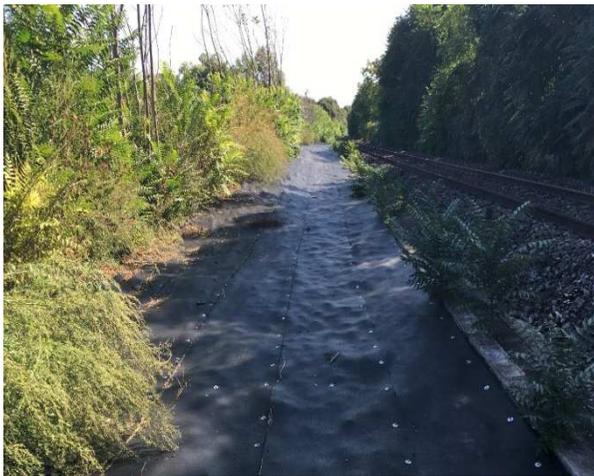
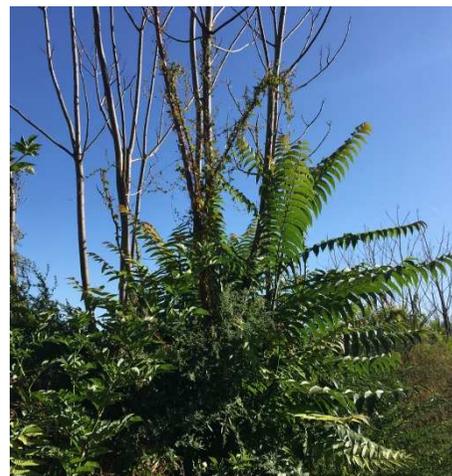
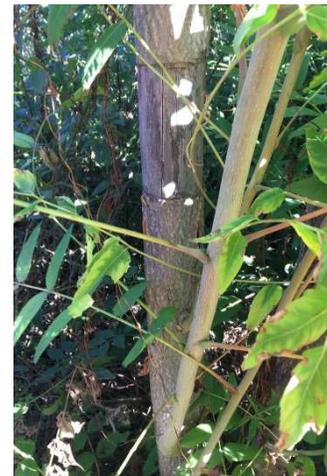
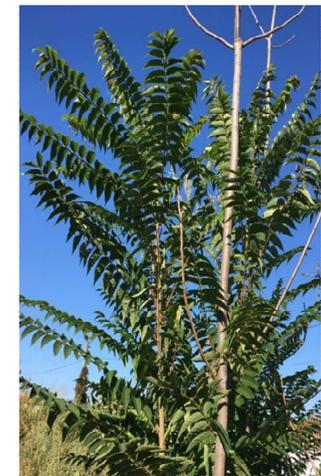
ZONE 1 : BÂCHAGE ET ECORÇAGE (SEPTEMBRE 2018)

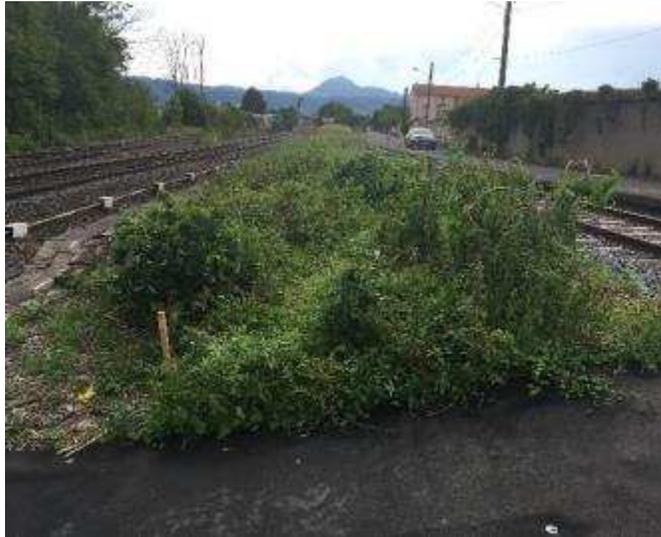
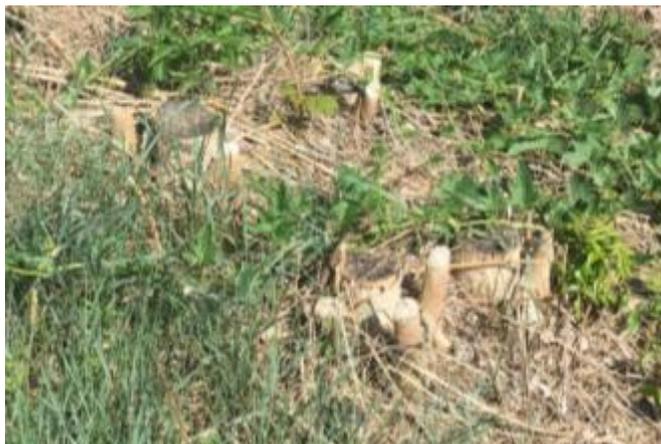
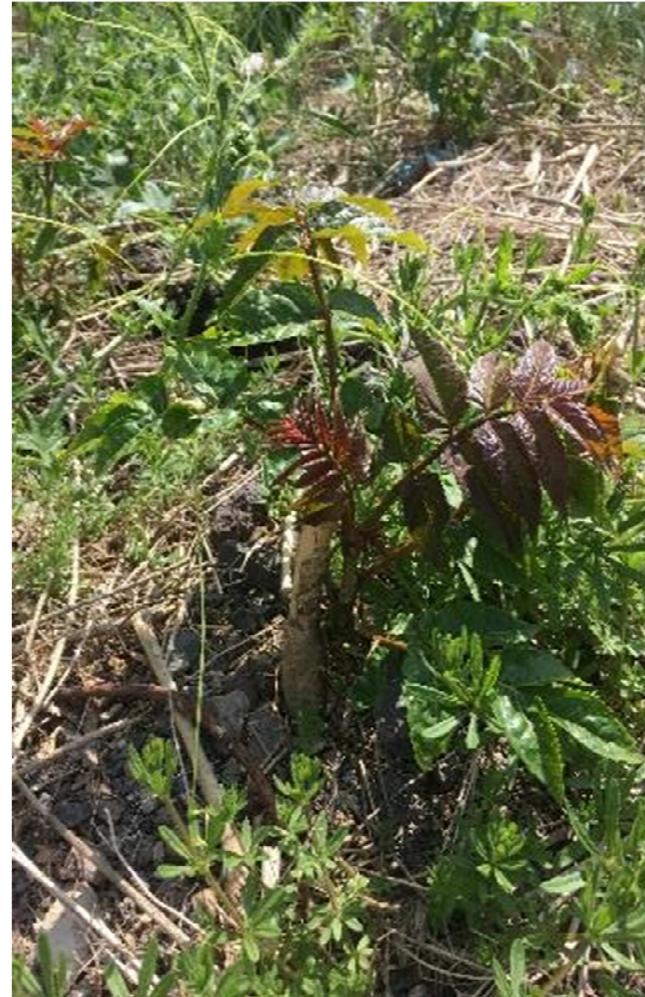
ZONE 2 : DÉVITALISATION DES SOUCHES (JUIN 2018)

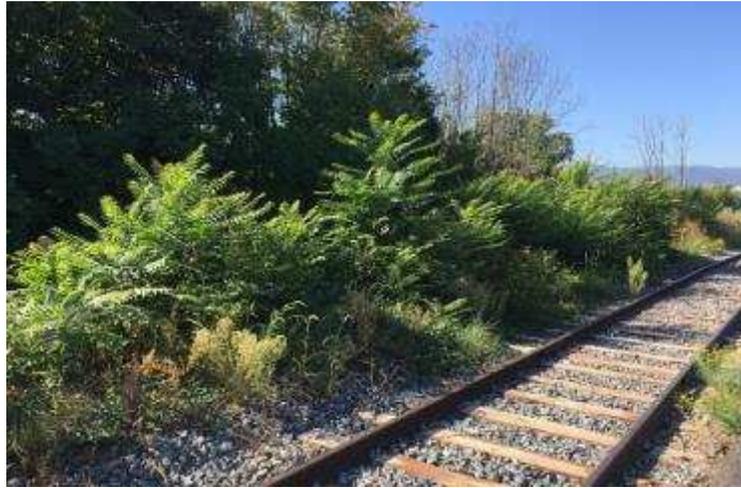
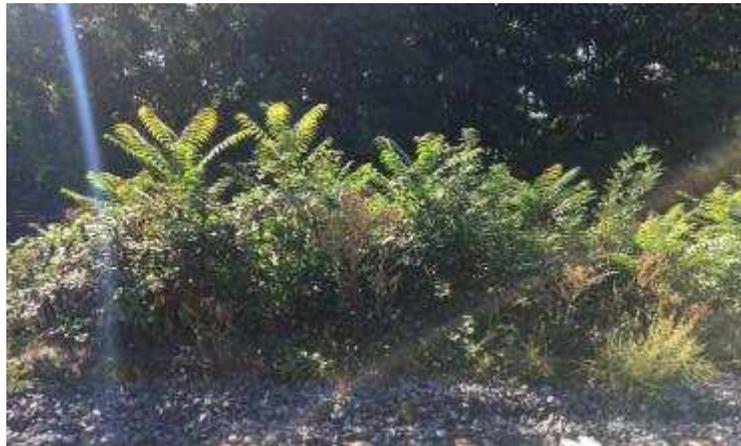
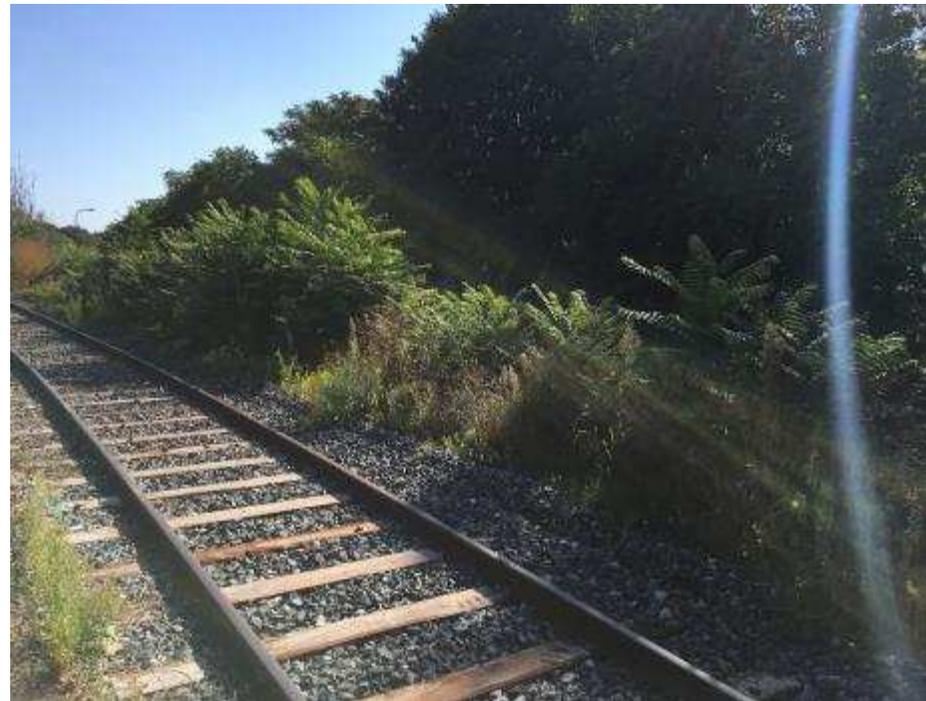
ZONE 2 : DÉVITALISATION DES SOUCHES (SEPTEMBRE 2018)

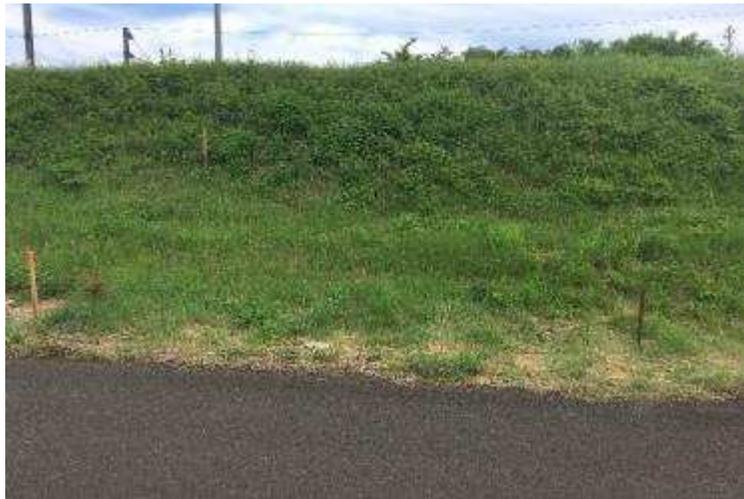
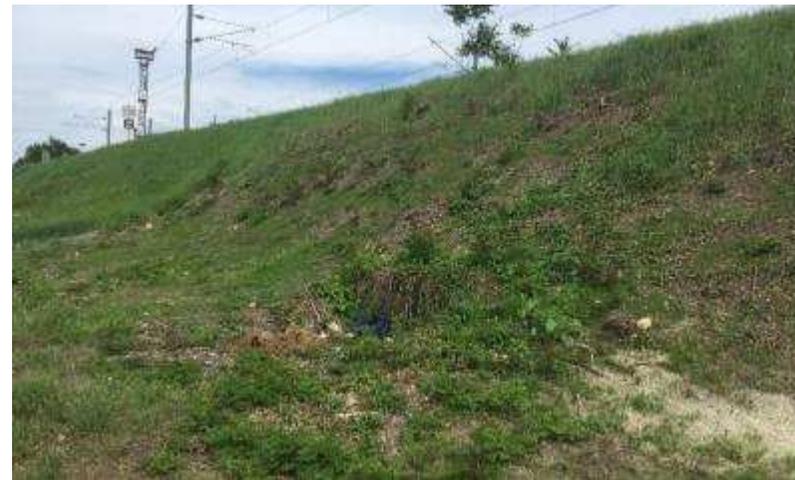
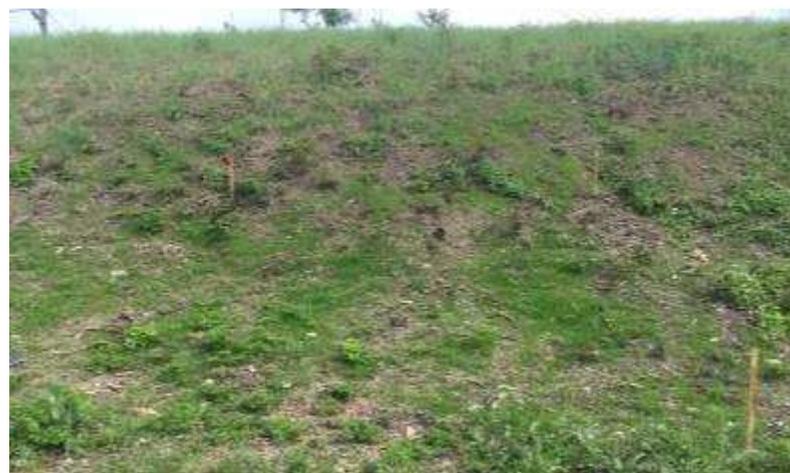
ZONE 3 : DESSOUCHAGE (JUN 2018)
ZONE 4 : ROGNAGE DE SOUCHE (JUN 2018)

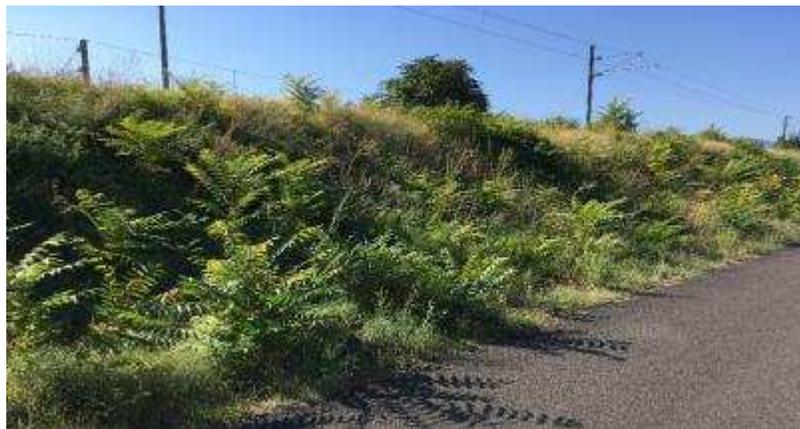
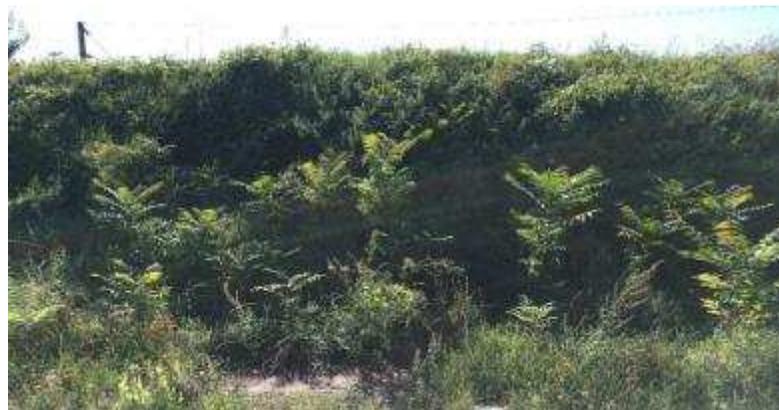
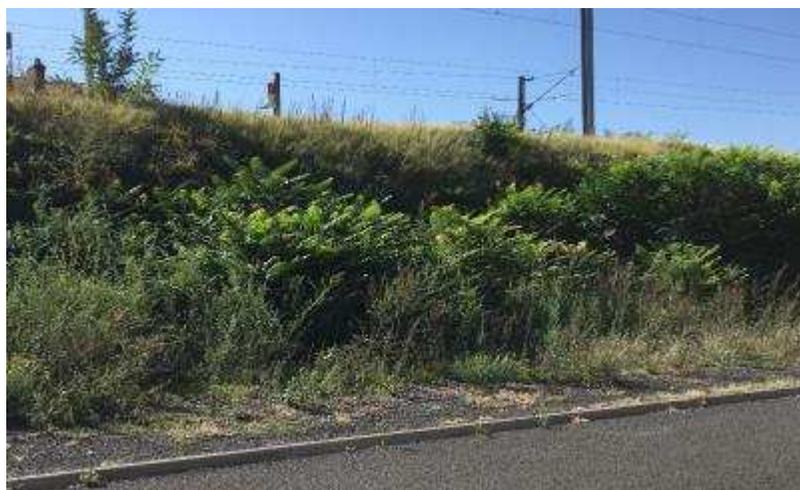
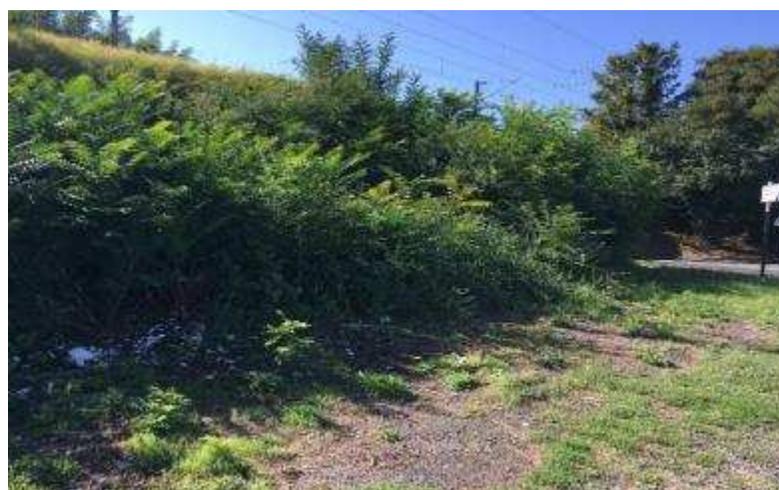
ZONE 3 : DESSOUCHAGE (SEPTEMBRE 2018)
ZONE 4 : ROGNAGE DE SOUCHE (SEPTEMBRE 2018)

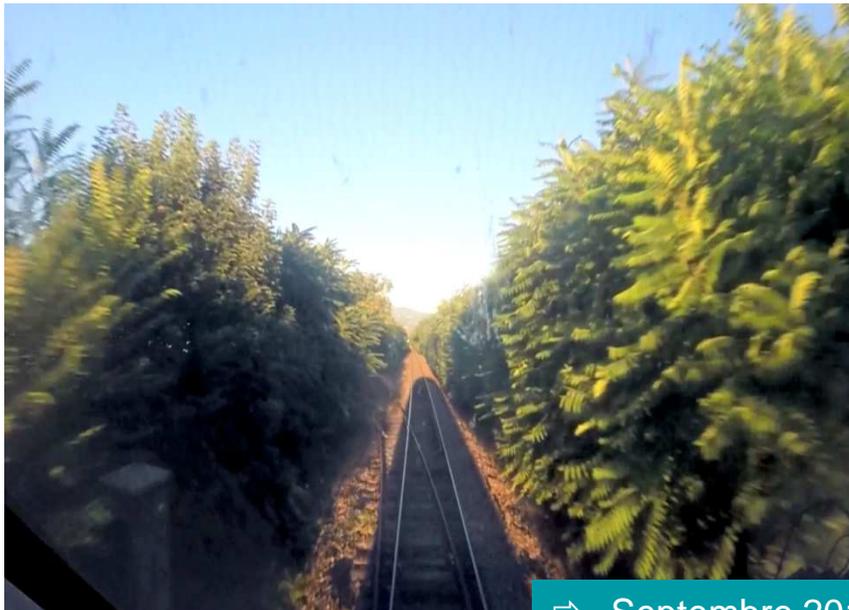
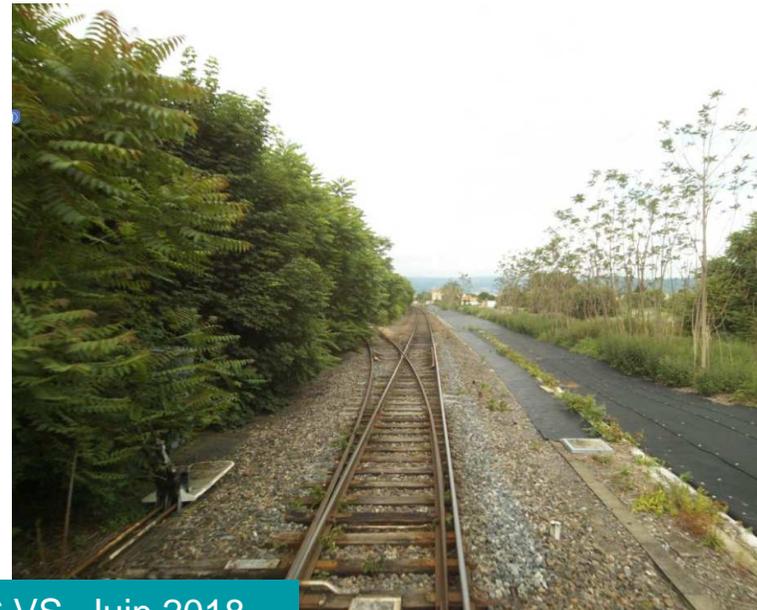
⇒ Septembre 2016 VS Juin 2018
